海洋汚染性テスト（平成14年12月11日：浸漬2ヶ月後）の状態

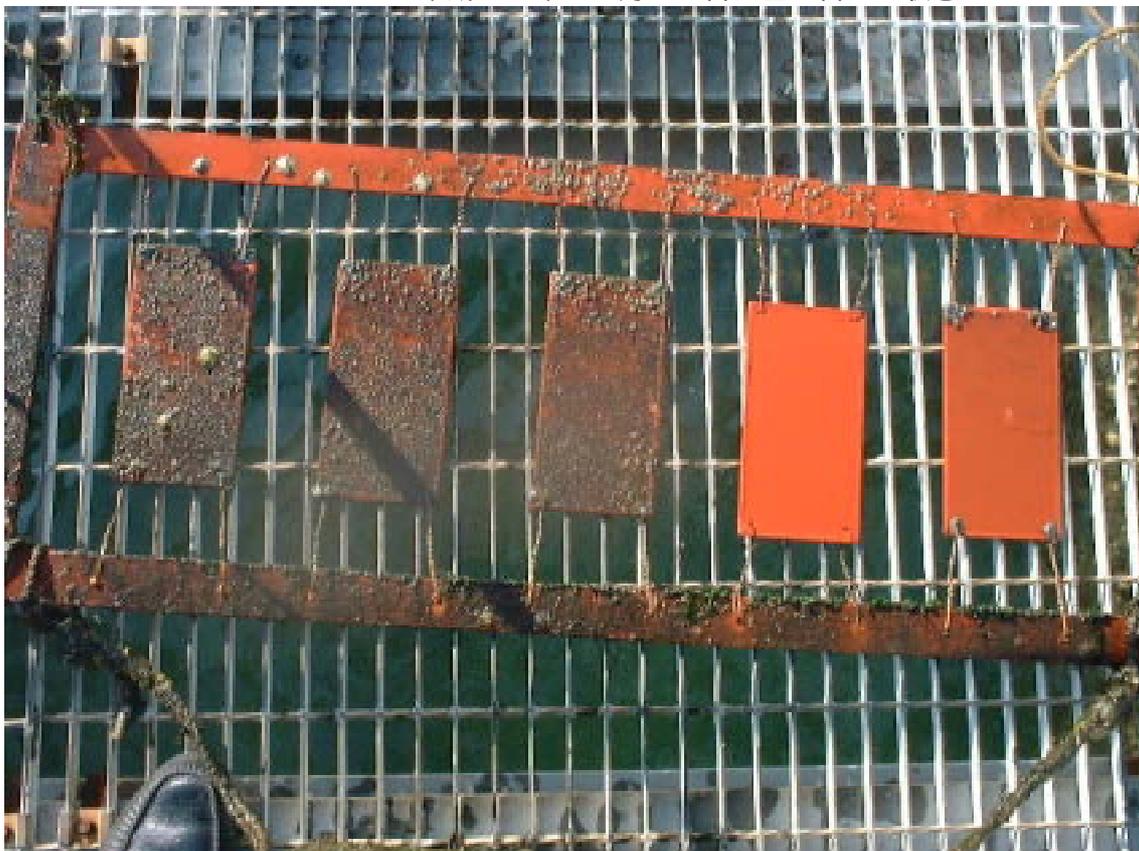
右側棧橋に設置したもの：Cu<sub>2</sub>O添加塗料は右から2番目  
平成14年11月13日に差し替えた状態

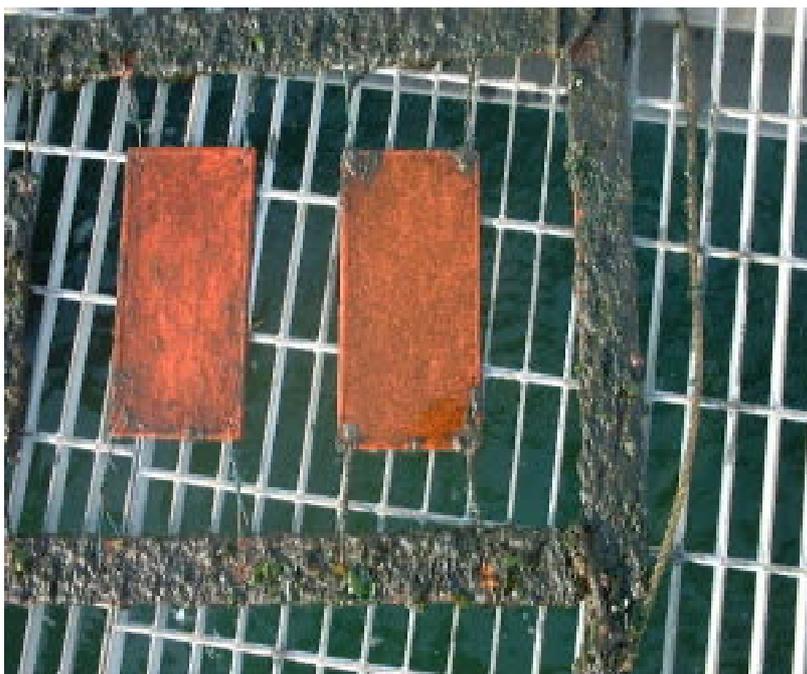
正面棧橋に設置したもの：平成14年12月12日の状態

右：オ - シャンフロンティア  
左：マリオン (+  $\text{Cu}_2\text{O}$ )

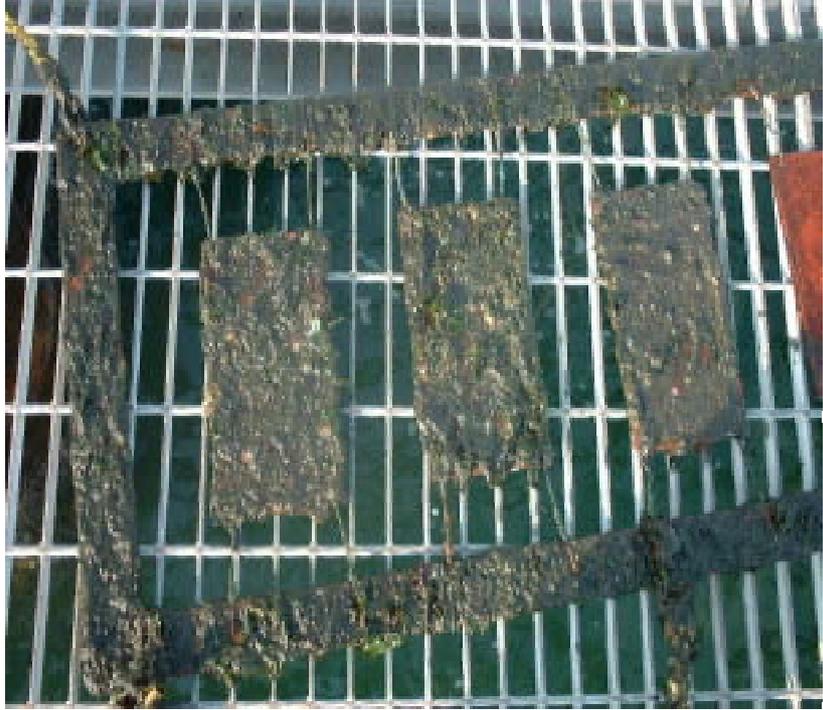
マクスイオパール：左から 0 , 500 , 1,000
